ricordi d'esercizio

BRUNO MAURRI

# ai comandi delle R.302

Caratteristiche e particolarità di queste piccole locomotive a vapore che hanno segnato la loro impronta sulla rete FS a scartamento ridotto della Sicilia.

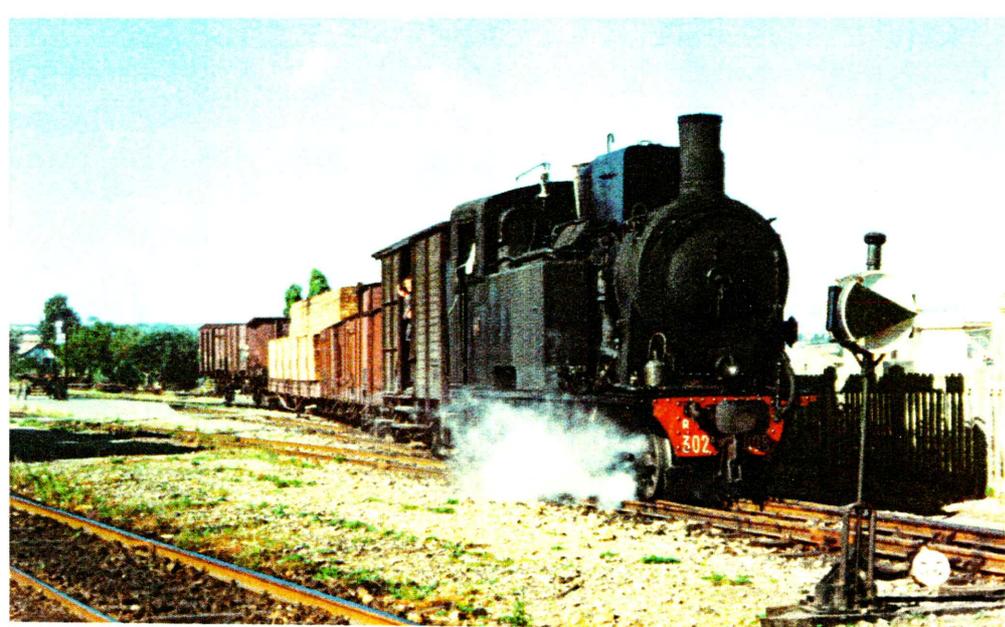
*Le due R.302.028 e 033 manovrano a Castelvetro nel marzo 1976 per andare ad attestarsi ai merci in procinto di partire; si nota la diversa ubicazione del serbatoio dell'aria (sulla R.302.033 è sotto la cabina) e la diversa foggia delle casse d'acqua (foto H.J. Rosenberger).*

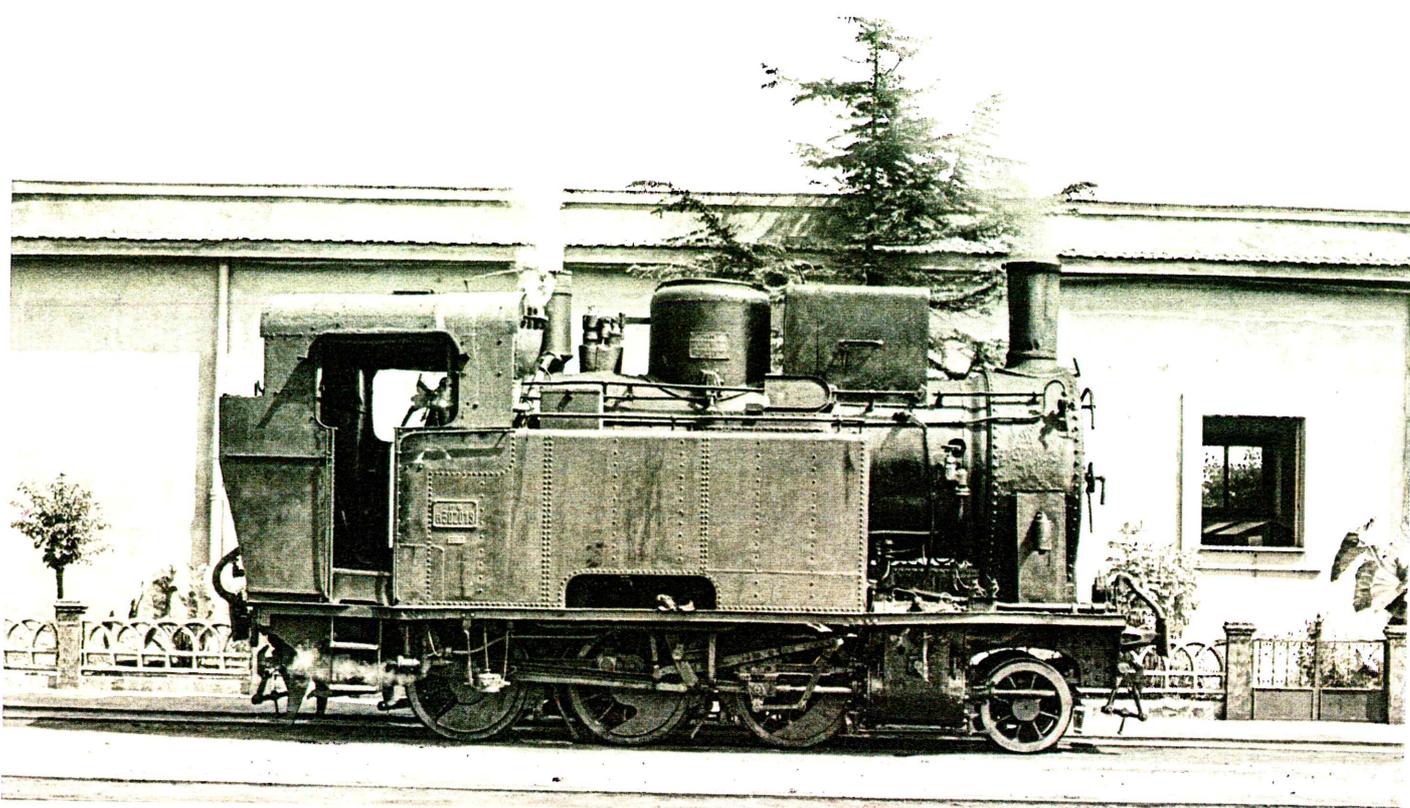
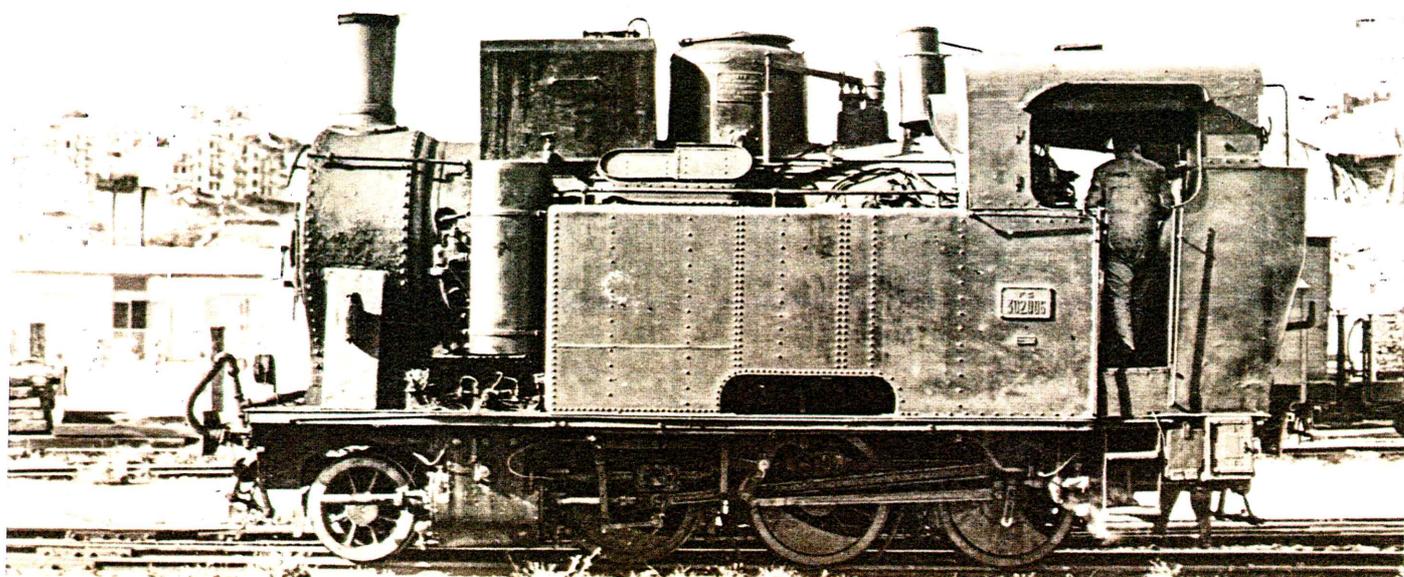
*Due viste laterali che fanno apprezzare la dissimmetria fra i due lati e la dislocazione delle principali apparecchiature; in particolare si vede il serbatoio dell'aria sul lato sinistro e la cassa aggiuntiva della nafta sulla sommità della caldaia. La R.302.019 è ritratta a Castelvetrano il 9 luglio 1975 (foto Cirella-Vivan); la R.302.006 a Sciacca nel marzo 1974 (foto M. Boddi, collezione L. Carneseccchi).*

Il serbatoio della nafta è situato nel retro della cabina dove era la carbonaia ed è attraversato da una serpentina percorsa dal vapore per diminuire la viscosità del liquido; sul dorso della caldaia tra il duomo e il fumaiolo è collocata la cassa nafta

di riserva mentre la sabbiera è contenuta nel duomo, come nella 740; la lubrificazione del motore è assicurata da una pompa oliatrice Michalk, situata in cabina.

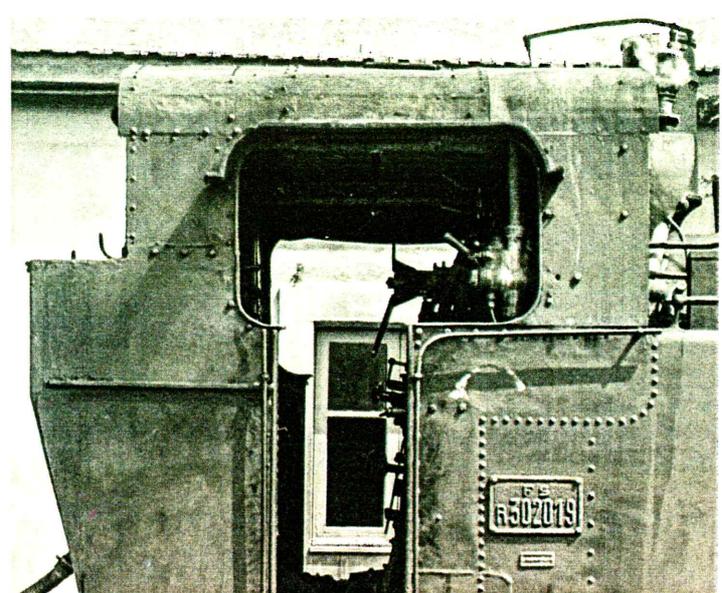
*Particolare della cabina della R.302.019, a Castelvetro il 9 luglio 1975; quasi a filo del finestrino della cabina si riconosce il caratteristico rubinetto del freno, le cui peculiarità sono descritte nel testo (foto Cirella-Vivan).*

nella condotta generale e nel serbatoio della locomotiva, situato verticalmente a sinistra della camera fumo. Il manubrio del rubinetto ruota intorno a un asse orizzontale e ha un'impugnatura di legno; quando viene spinto tutto in avanti invia il massimo di vapore all'eiettore principale provocando una rapida diminuzione della pressione atmosferica in tutto l'impianto, segnalata da apposito vacuometro; il rumore del vapore che esce dall'eiettore viene smorzato da una marmitta posta sul dorso della caldaia

Ottenuta la percentuale di vuoto prevista si tira indietro la maniglia grande con manico di legno e si aziona quella piccola di comando dell'eiettore secondario, che mantiene in condotta la rarefazione ottenuta eliminando eventuali piccole ri-entrate d'aria; questa posizione ha le funzioni della seconda del rubinetto Westinghouse, detta anche posizione di marcia. L'impianto del freno sulla locomotiva e sui veicoli è costituito da un grosso cilindro freno in posizione verticale, di dia-

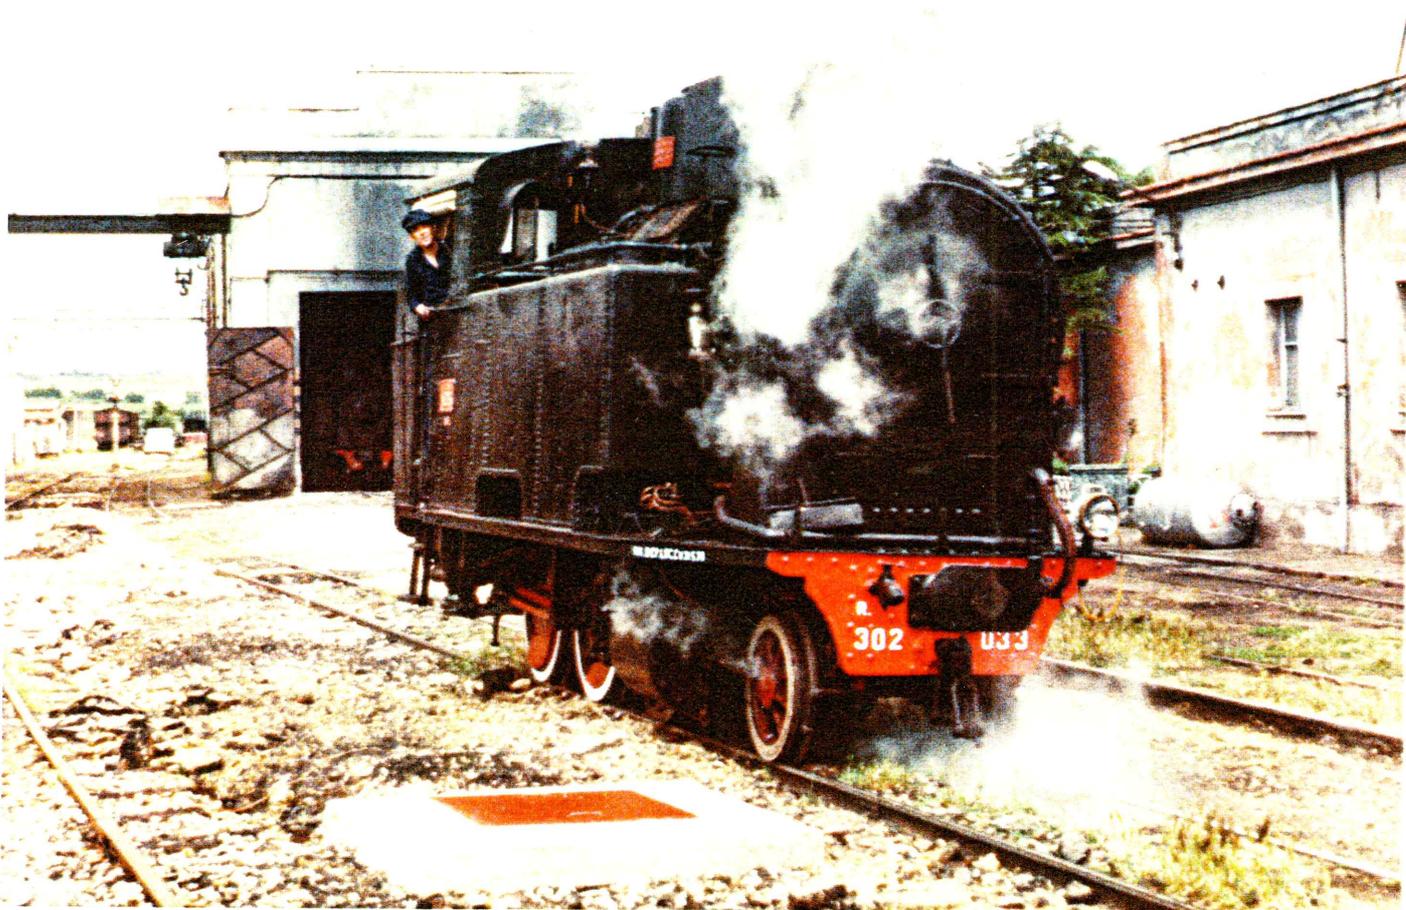
*La R.302.033 esce dalla rimessa di Castelvetro nel 1973. Sul praticabile si legge la data della riparazione effettuata in deposito (RM DEP.LOC. Cv 31.5.78), probabilmente l'ultima di una R.302 (foto A. Betti Carboncini).*

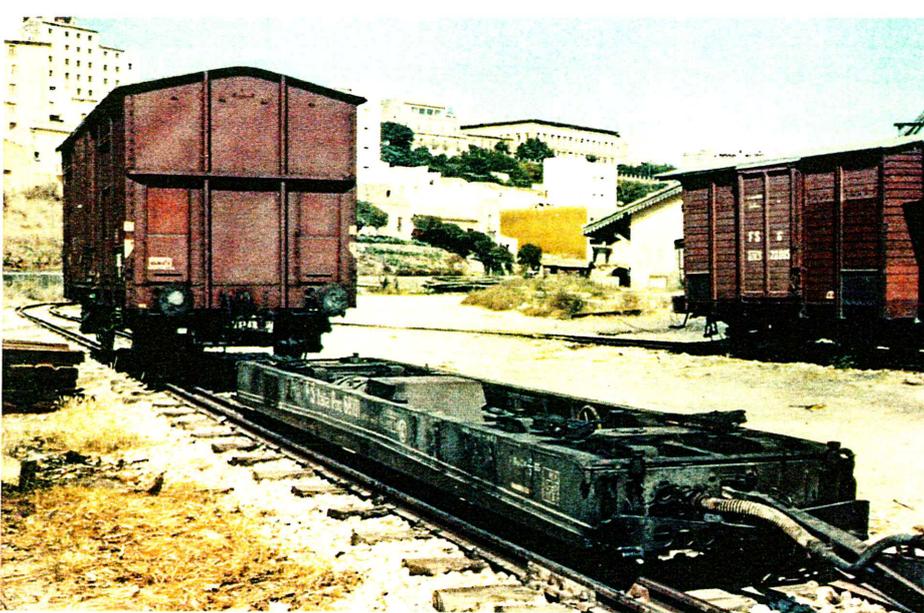
*Sul binario di trasbordo di Sciacca, un carro F a scartamento ordinario è ritratto accanto al carro ribassato Prnz 68.101, costruito per l'inoltro sullo scartamento ridotto di carri ordinari a due assi aventi passo fino a 6,10 m e massa per asse fino a 18 t. Questo sistema era più sicuro di altri diffusi in Italia perché il trasporto avveniva a cavallo del telaio del carro trasportatore e permetteva maggiore velocità (foto R. Cesa De Marchi, giugno 1965).*

Per primi sparirono i treni merci sulle linee dell'interno e i pochissimi carri vennero agganciati ai treni viaggiatori che divennero misti, abbassando ancora più la velocità commerciale; gli unici merci rimasti erano quelli per Sciacca e per evitare i trasbordi venne attivato il trasporto dei carri a scartamento normale su carrelli a scartamento ridotto... ma ormai eravamo nel 1960.

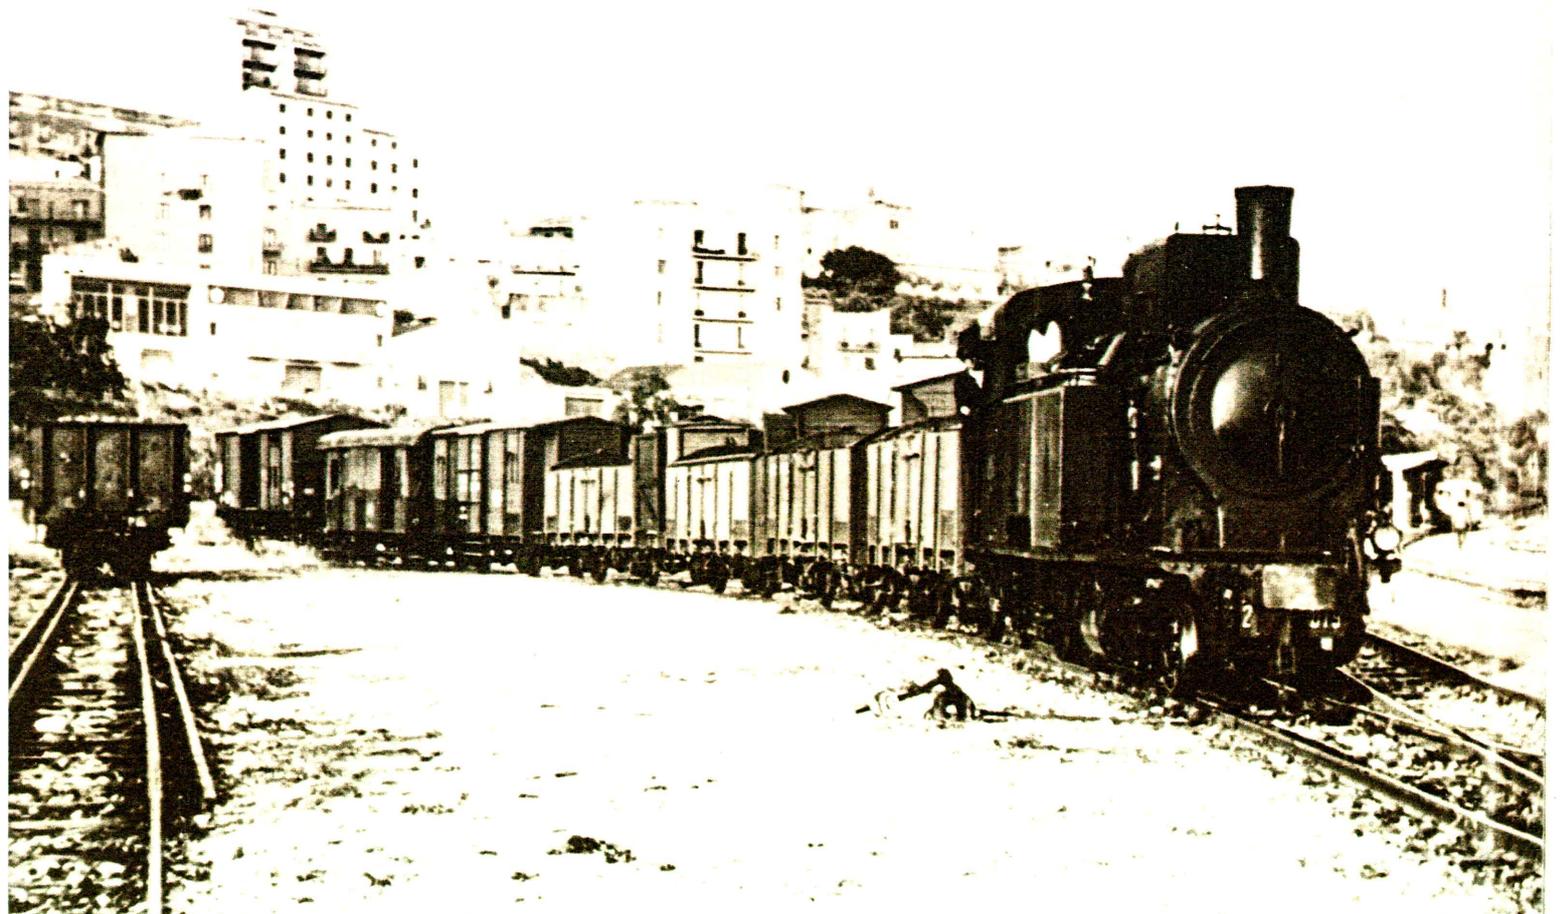
*La R.302.019 manovra a Sciacca nel 1975 per la formazione del merci diretto a Castelvetro. In composizione (in coda assoluta, come da regolamento) c'è un carro a scartamento ordinario; a sinistra si nota l'apposito binario a doppio scartamento, indispensabile per il trasbordo (autore sconosciuto, collezione N. Baldi).*

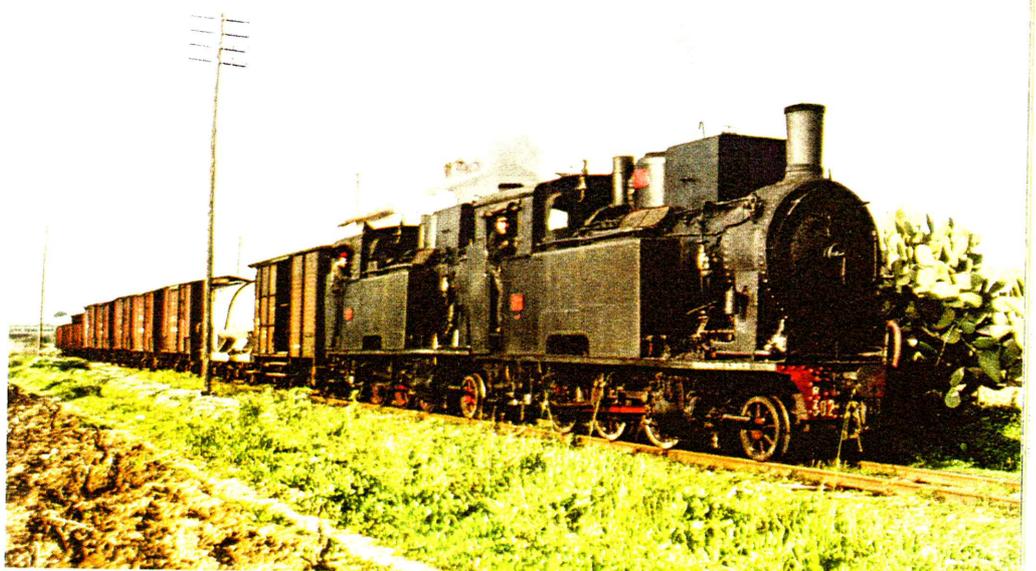
*Doppia trazione di R.302.028 (in testa) e 033, in transito presso la fermata di Santa Teresa Selunina nel marzo 1976 col merci Castelvetro-Sciacca (foto H.J. Rosenberger).*

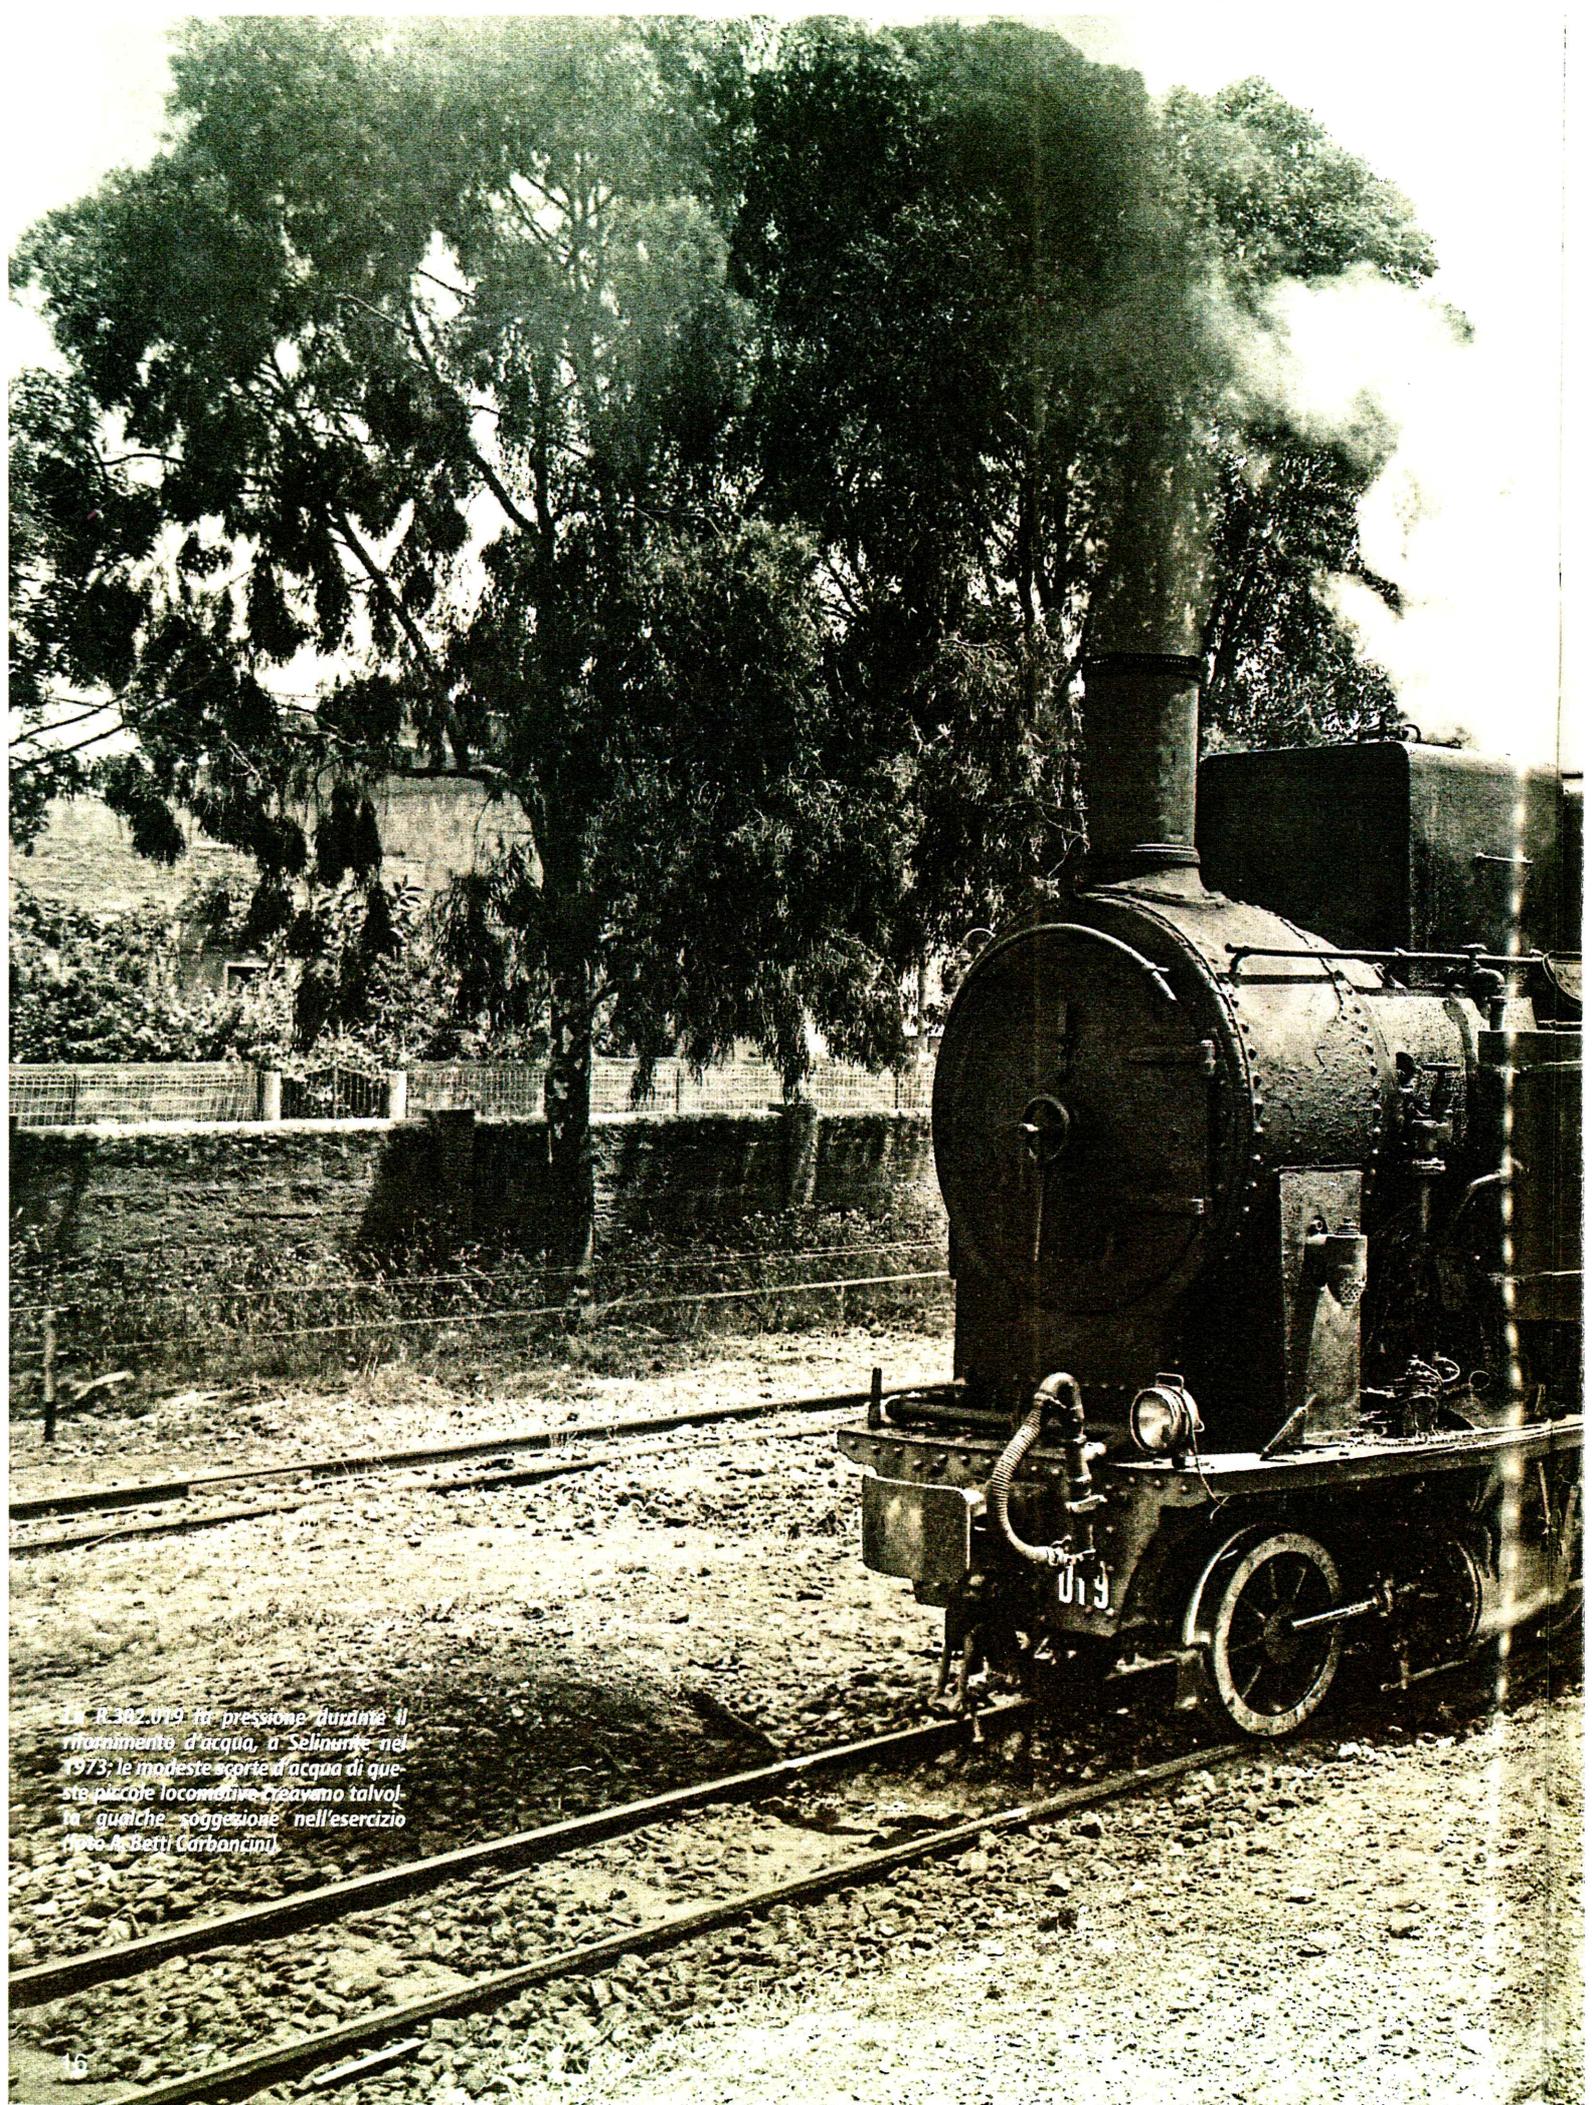
*La R 302.019 fa pressione durante il rifornimento d'acqua, a Selinunte nel 1973; le modeste scorte d'acqua di queste piccole locomotive creavano talvolta qualche soggezione nell'esercizio.  
Foto Asberti Carboncini*
